多趟列车“中招” 高铁接触网为何怕大风？

高铁接触网 为何怕“异物”侵扰？

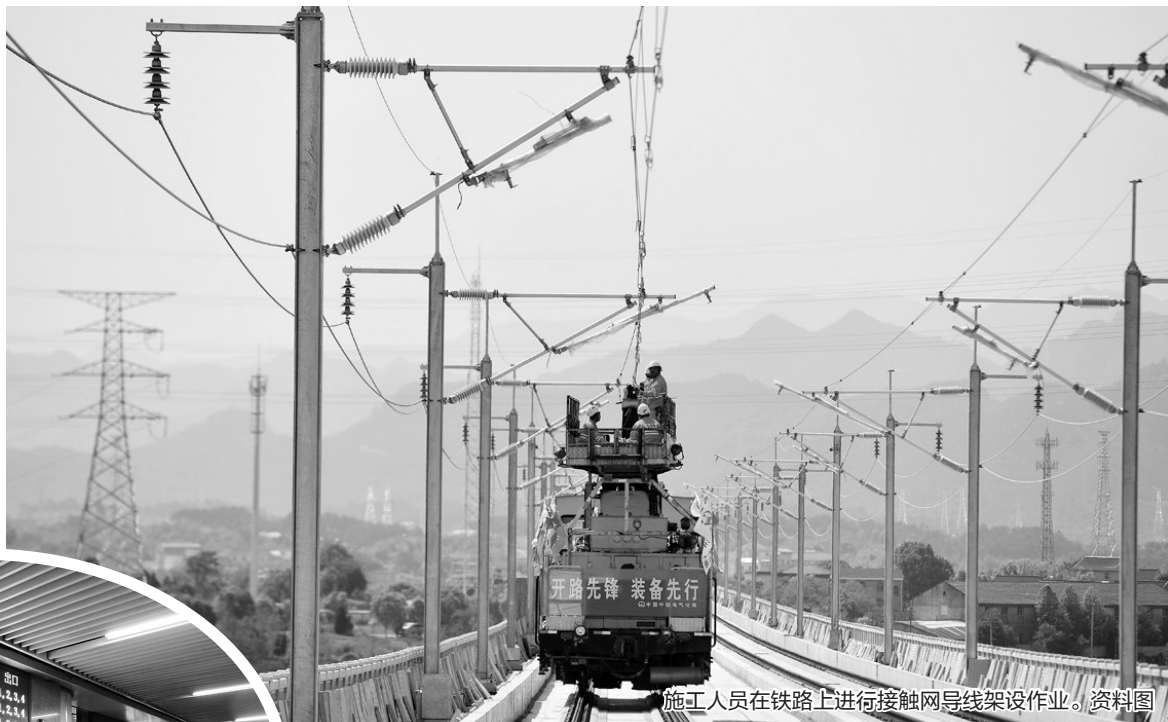
施工人员在铁路上进行接触网导线架设作业。资料图
