闹心！房子漏雨多年修不成

石家庄这栋楼12户顶层居民苦不堪言

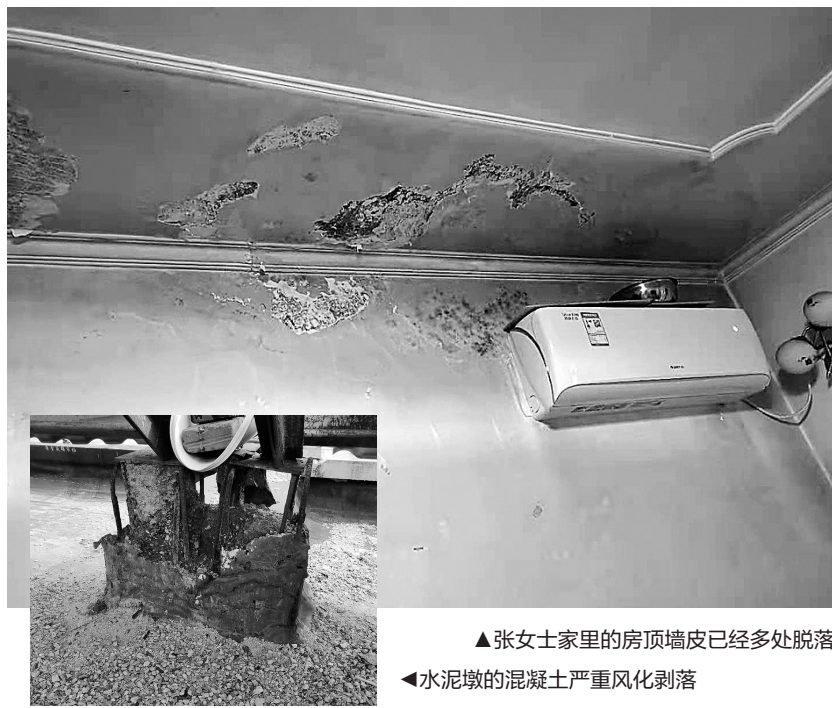
▲张女士家里的房顶墙皮已经多处脱落
◀水泥墩的混凝土严重风化剥落

找原因。经过勘察，居民们认为，漏雨是楼顶支撑坡顶铁架子的水泥墩风化剥落所致。张女士说，“平改坡之前没有这个水泥墩。这些年绝大部分水泥墩都‘酥’了，雨水顺着墩往下流，流到居民家里。”

记者在1号楼楼顶看到，楼顶四周有彩钢瓦建成的坡顶，但与大多数平改坡居民楼不同的是，这栋楼坡顶中间部分没有房顶，是敞口的。支撑彩钢瓦的铁架子由建在房顶的水泥墩固定，这些水泥墩中绝大部分的防水层已经脱落，裸露出混凝土和钢筋，这些混凝土也有不同程度脱落，严重者甚至已经呈现钢筋的“镂空”状态，裸露出的钢筋和上面的铁支架都已经锈蚀。张女士蹲下来用手一拨，便有混凝土渣簌簌落下。

记者在一份由石药三生活区1号楼6楼12户居民签名的“关于石药三生活区1号楼楼顶施工的业主的呼声”中看到这样的文字内容：“楼顶改造致使每户屋顶裂纹加大，上面的支架墩和楼顶不是一体，经过十年都酥了，不足以使支架牢固，且当年的‘平改坡’已没有实际用途，（顶楼居民）冬天冷夏天热还漏雨……我们顶层住户一致要求把架子拆除，恢复平改坡初始样子，把房顶重新找平、做防水、恢复隔热层，彻底解决这一多年遗留问题。”

记者看到，在这份石家庄市城市景观整治提升指挥部办公室发给桥西区政府的工作面通知中，有如下内容：“经了解，该建筑坡屋顶为‘三年大变样’期间由你区自行组织加装。经专业技术人员现场查看，该坡屋顶为敞开式结构，瓦片完好但架体锈蚀严重，部分承重脚柱混凝土风化严重并剥落，钢筋裸露在外，且柱体四周未配备箍筋，存在极大安全隐患。建议你区立即组织专业队伍对现场进行踏勘并提出解决方案，尽快消除破损坡屋顶安全隐患。”
